## INDICAÇÃO Nº 168/2025

Assunto: Providências junto à Secretaria de Meio Ambiente visando à nova análise para possível supressão da árvore existente na Rua Roberto Lopes Leal, número 902, no Jardim Santa Maria.

Laudo técnico nº 090/2024 – DPAV/SMAZU

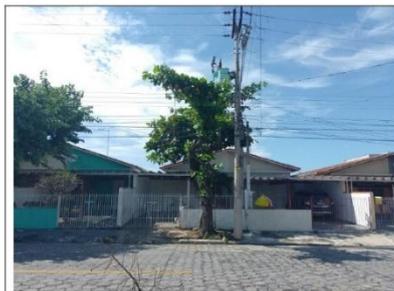
O exemplar com altura estimada em 11,0 metros possui DAP de 41,1 centímetros. A arquitetura de copa está descaracterizada e desequilibrada, aproximadamente 80 % dos galhos que compõem a copa está sobre a área do imóvel adjacente. Os galhos sobre o imóvel são de origem epicórmica. Há galhos fundidos na copa em decorrência de podas irregulares.

**Foto 1.** Vista frontal do exemplar de Chapé-de-sol. A copa está descaracterizada.

**Portanto, conforme o exposto e com base na lei municipal 6.481/2022, no momento da vistoria não foi encontrado motivo que justifique a supressão do exemplar de Chapéu-de-sol, espécie exótica em área pública. Por ora, é recomendada a poda dos galhos que se encontram sobre o telhado do imóvel adjacente. No entanto, é recomendado o monitoramento do exemplar. Uma nova vistoria deverá ser realizada daqui a aproximadamente 6 meses.**

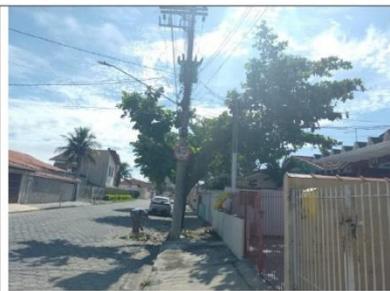
**Foto 2.** A maior parte dos galhos que compõem a copa está sobre o imóvel adjacente.

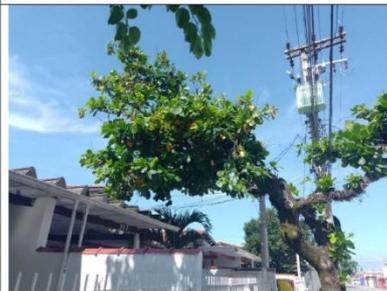
**Foto 3.** Galhos epicórmicos compõem a copa.

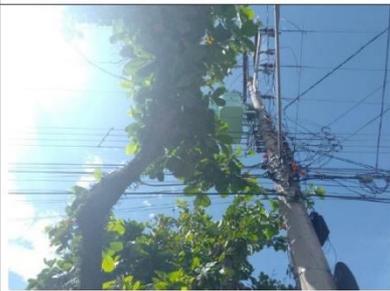
**Foto 4.** Galhos bem próximos a poste público que contém caixa de transformador.

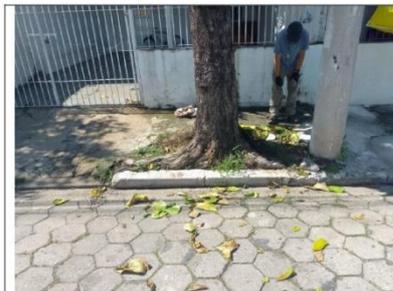
Pois bem, durante a vistoria, foi possível verificar a presença de um exemplar de Chapéu-de-sol (*Terminalia catappa*), espécie exótica localizada em área pública, calçada. A calçada em frente ao imóvel possui 2,00 metros de largura total, sendo 83 centímetros livre para passagem de pedestre. Há danos leves na calçada, algumas trincas no piso. A guia está levemente deslocada. O exemplar arbóreo está sob rede de distribuição de energia pública. Há poda em "V" para mitigar conflito com a fiação e caixa de transformador no poste público. Do caule do indivíduo arbóreo ao poste a uma distância de 87 cm. Há raiz encostada ao poste.

**Foto 5.** Danos leves no piso da calçada.

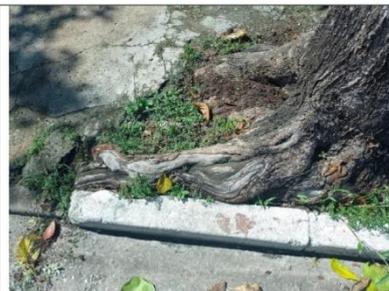
No sistema radicular visível há danos, ausência de periderme e poda em pelo menos três raízes. São podas antigas e há emissão de novas raízes que já estão ancoradas no solo. Há indícios de danos por fogo nas raízes visíveis. O colo da árvore apresenta uma irregularidade, aparentando cicatriz por estrangulamento.

Entretanto, a sonoridade auferida no fuste, colo e raízes é firme. Mesmo a madeira que aparenta estar seca em raízes, não apresenta som de madeira podre, biodeteriorada. **A árvore aparenta estado fitossanitário satisfatório**, contudo, é indicado o monitoramento do exemplar. Uma nova vistoria deverá ser realizada daqui a aproximadamente 6 meses.

**Foto 6.** Ausência da periderme em raiz, aparência de madeira seca.

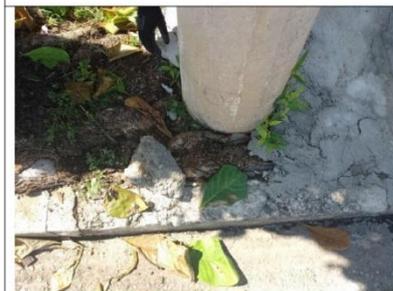
**Foto 7.** Raiz encostada ao poste público.

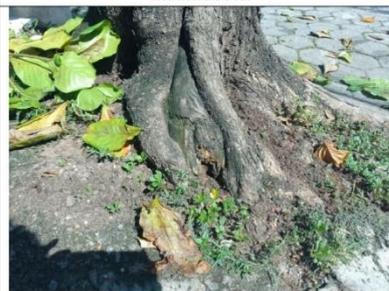
**Foto 8.** Ocorrência de podas no sistema radicular visível. Há emissão de novas raízes com ancoragem no solo.
