## INDICAÇÃO Nº 168/2025

Assunto: Providências junto à Secretaria de Meio Ambiente visando à nova análise para possível supressão da árvore existente na Rua Roberto Lopes Leal, número 902, no Jardim Santa Maria.

Laudo técnico nº 090/2024 – DPAV/SMAZU

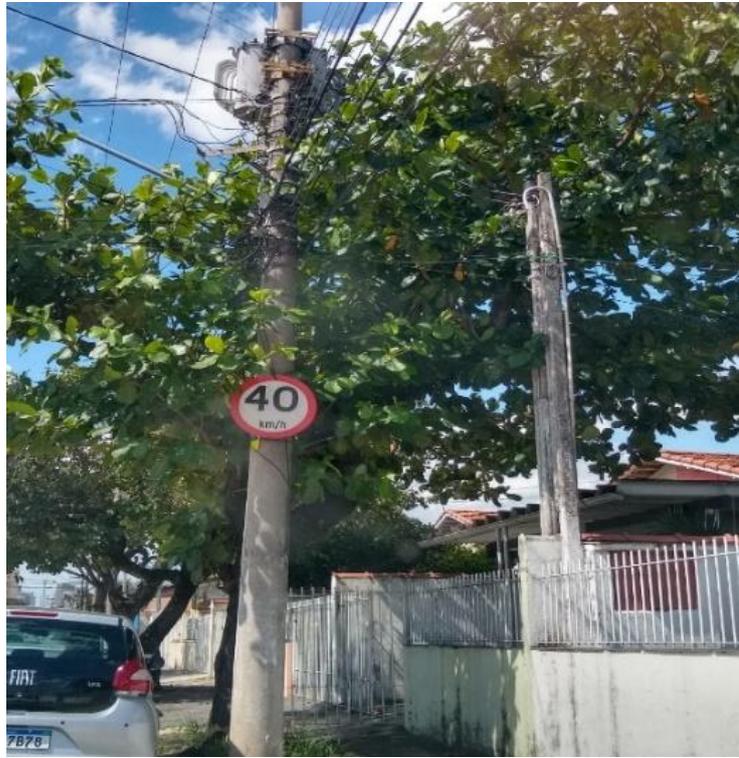
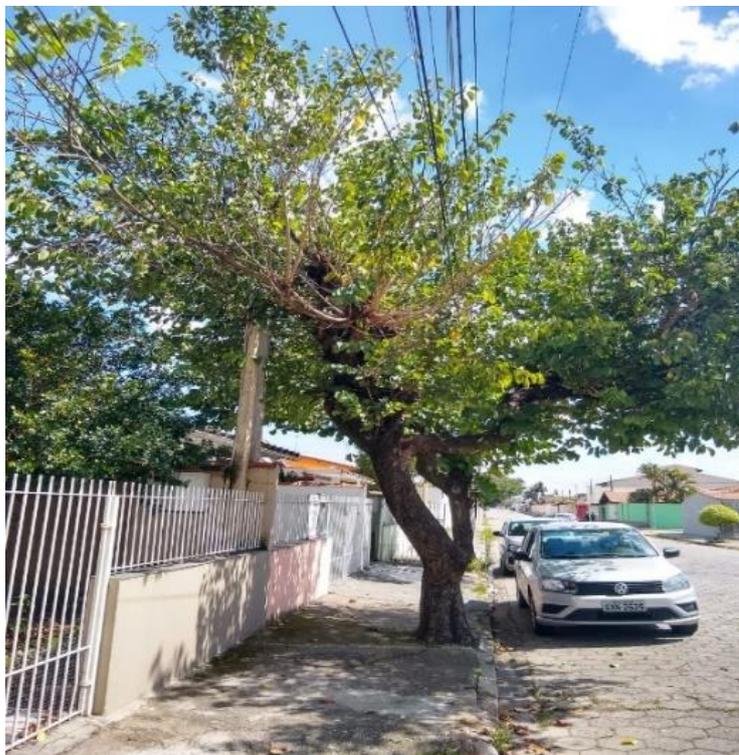
Fotos anexas.

No sistema radicular visível há danos, ausência de periderme e poda em pelo menos três raízes. São podas antigas e há emissão de novas raízes que já estão ancoradas no solo. Há indícios de danos por fogo nas raízes visíveis. O colo da árvore apresenta uma irregularidade, aparentando cicatriz por estrangulamento.

Entretanto, a sonoridade auferida no fuste, colo e raízes é firme. Mesmo a madeira que aparenta estar seca em raízes, não apresenta som de madeira podre, biodeteriorada. **A árvore aparenta estado fitossanitário satisfatório**, contudo, é indicado o monitoramento do exemplar. Uma nova vistoria deverá ser realizada daqui a aproximadamente 6 meses.
